国立大学法人九州工業大学
インフラ長寿命化計画（個別施設計画）

2018年（平成30年）12月
2025年（令和7年）3月改正

国立大学法人九州工業大学

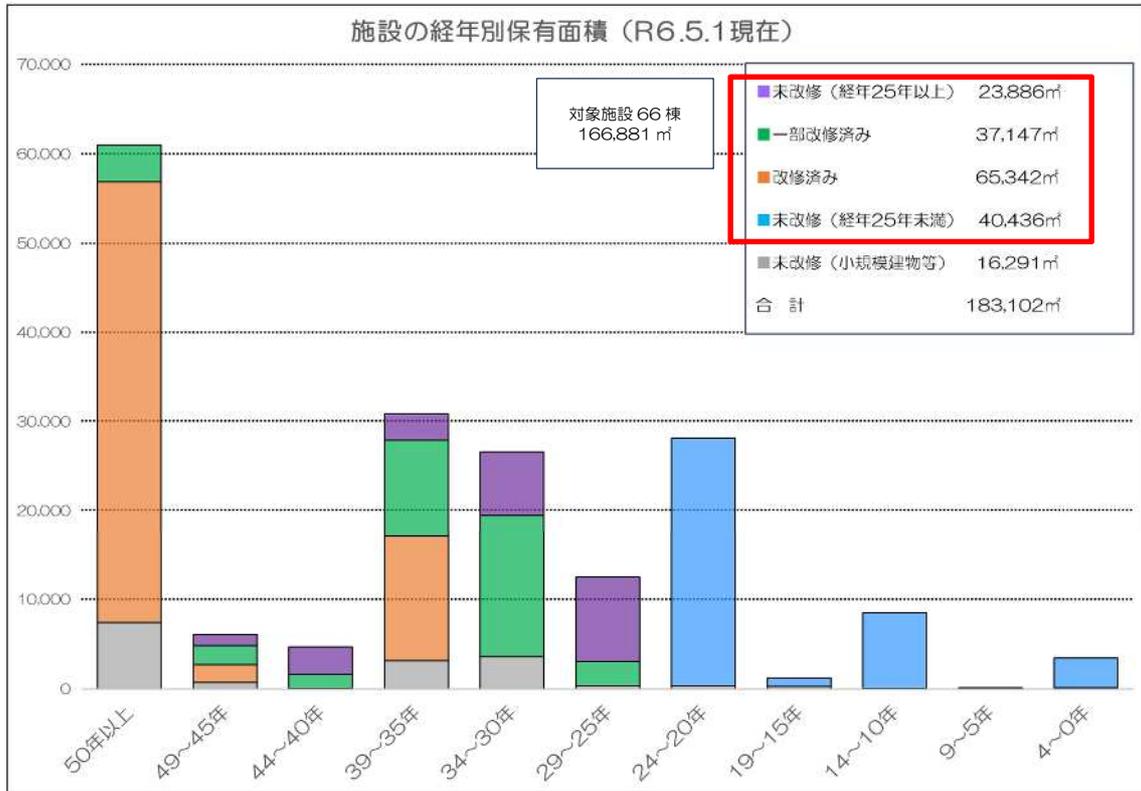
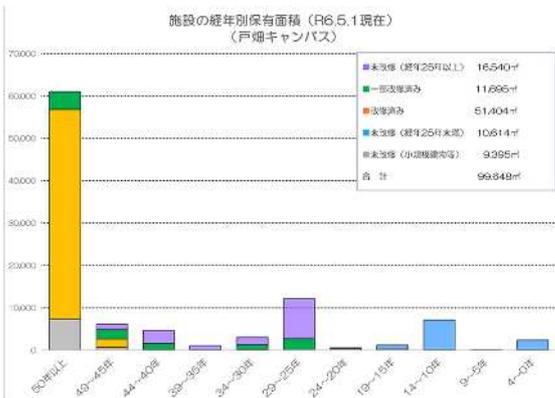
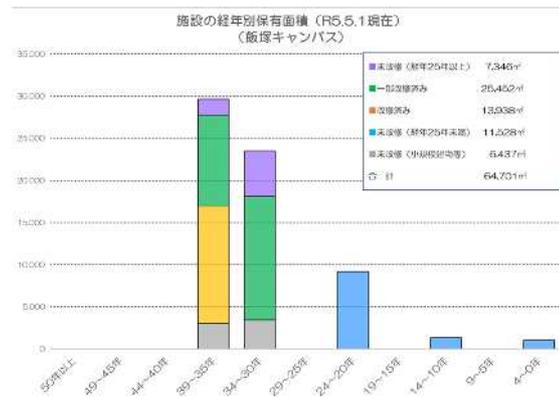
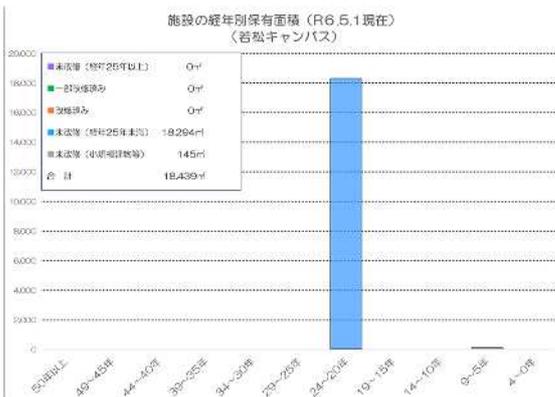
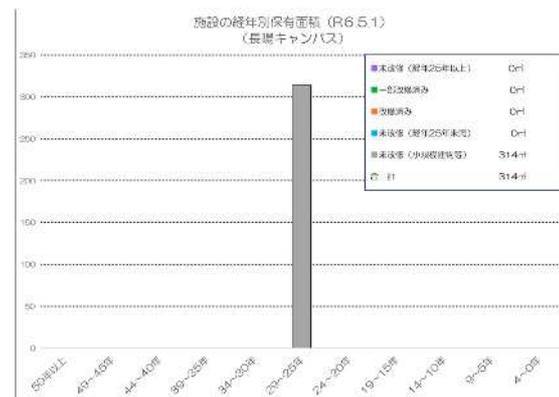
図表 3-6 対象建物の経年別整備状況（R6.5 実態報告より）

各建物の建物用途、構造、延床面積、建築年数及び大規模改修年度等についてまとめたものを図示 3-4 に示す。また基準年を 2024 年度とし、築年数に応じて色分けを行った。

本学の保有面積（職員宿舎を除く）174,341 m²のうち、改修時期の目安である建築後25年以上経過した建物が126,375 m²と全体の約72.5%を占めており、本学施設の老朽化は進行してきている。

建築後25年以上経過した建物のうち「改修済」建物は65,342 m²（51.7%）、今後改修を要する建物（「一部改修済」を含む。）は61,033 m²（48.3%）で本学保有面積の35.0%となっている。

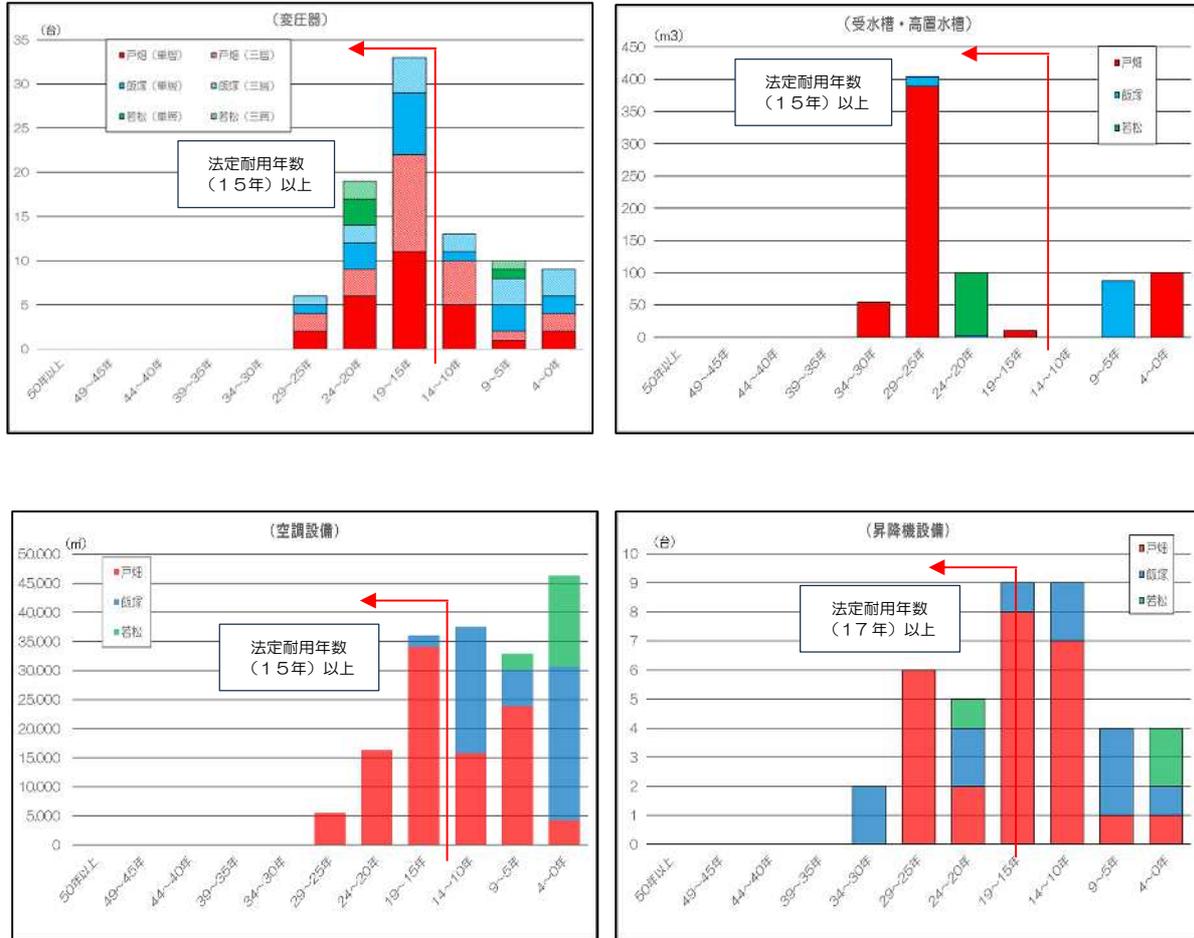
図表 3-7 本学における基幹設備老朽化状況

本学の主な基幹設備として受変電設備、自家発電設備、受水槽設備及び給排水設備等があり、変圧器 58 台 (64.4%)、受水槽・高置水槽 568m³ (75.2%)、空調設備 57,829 m³ (33.5%) が法定耐用年数 (15 年) を超過している。また、昇降機設備 22 台 (56.4%) が法定耐用年数 (17 年) を超過しているなど、老朽化による保安上の問題を抱えた設備や、エネルギーロスが多い環境負荷の大きい設備を有している。

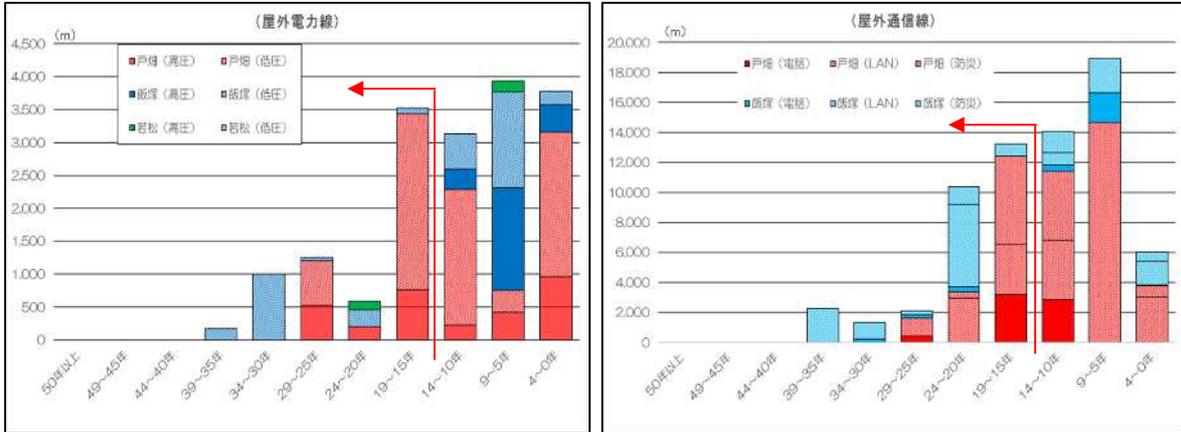
図表 3-7 本学における基幹設備老朽化状況（電気設備）

電気設備関係のライフラインとして屋外電力線、屋外通信線（電話、通信及び防災ケーブル）等があり、屋外電力線2,426m（14.0%）、屋外通信線 5,654m（8.3%）が法定耐用年数（15年）を超過している。

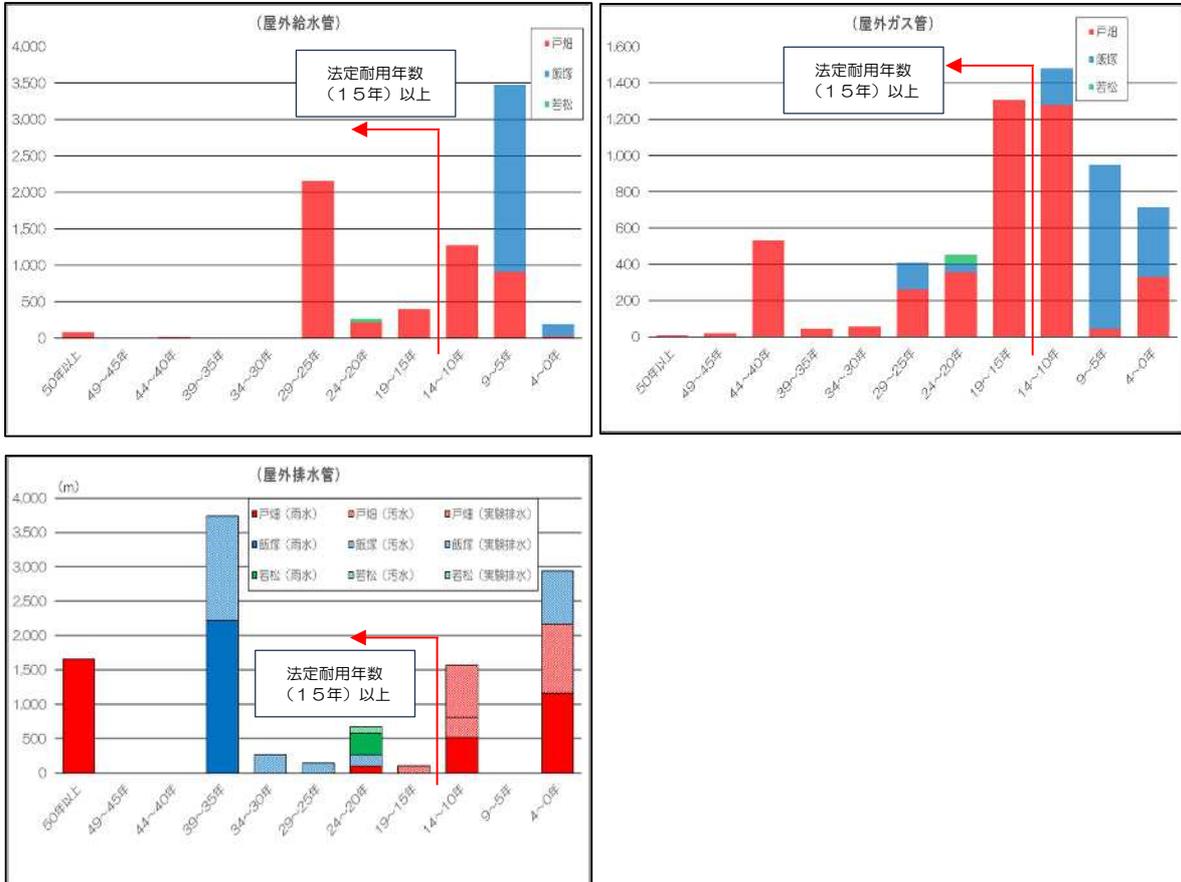
図表 3-7 本学における基幹設備老朽化状況（機械設備）

機械設備関係のライフラインとして屋外給排水、屋外ガス管及び屋外排水管等があり、屋外給水管 2,915m（37.1%）、屋外ガス管 2,828m（47.4%）、屋外排水管 5,800m（75.8%）が法定耐用年数（15年）を超過している。

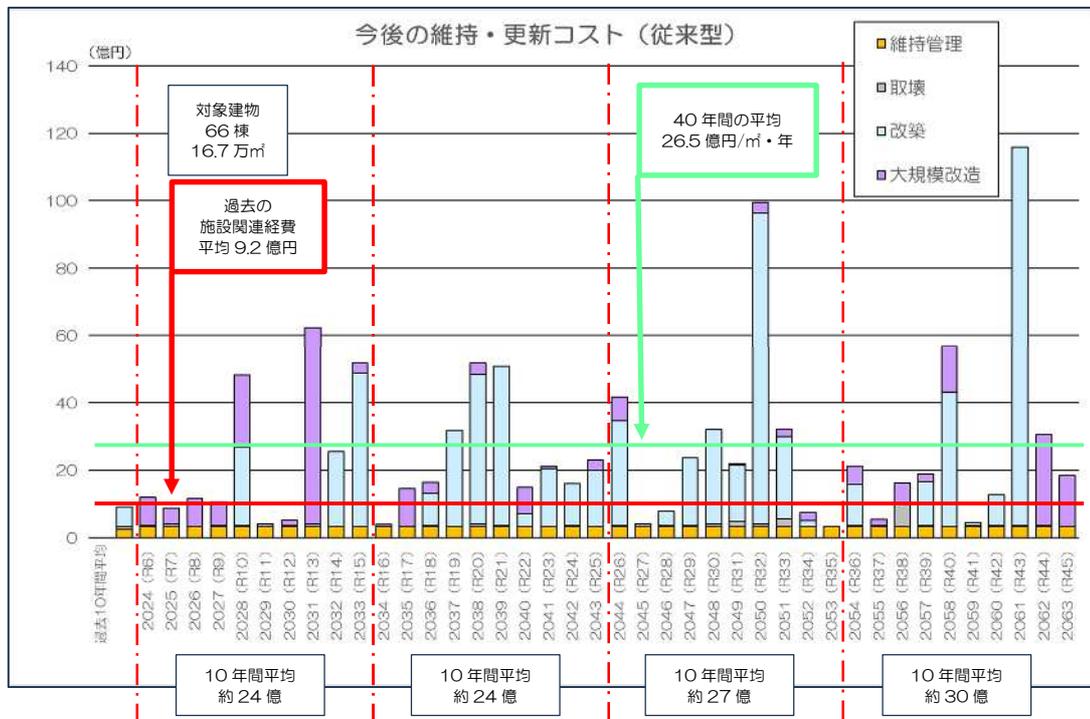
図表 3-11. 従来型における今後40年間の維持・更新コスト

従来の考え方である60年で「改築」、30年で設備等の機能回復を目的とした「大規模改造」を行う場合の今後40年間のコストを試算する。

試算にあたっては、「国立大学法人等施設整備5か年計画試算単価」を適用し、改築（422千円/㎡）、大規模改造（227千円/㎡）、取壊し（44千円/㎡）、維持管理（1.87千円/㎡）として算出する。

その結果、40年間で約1058億円、年間あたり26.5億円と試算された。

直近10年間の施設関連経費9.2億円/年の約2.9倍であり、従来の改築中心の整備を実施するのは現実的には不可能であり、対応策の検討が必要である。

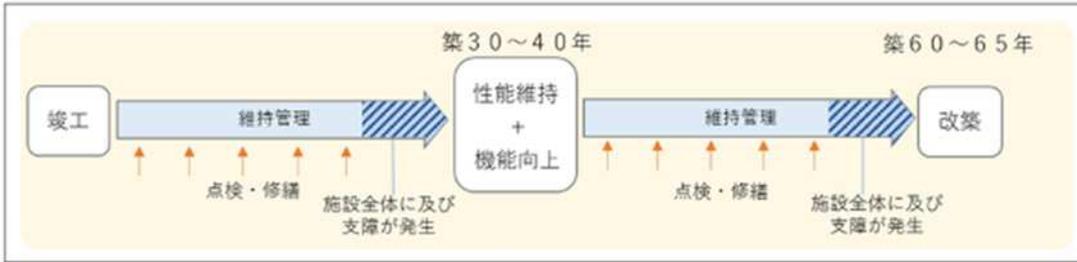
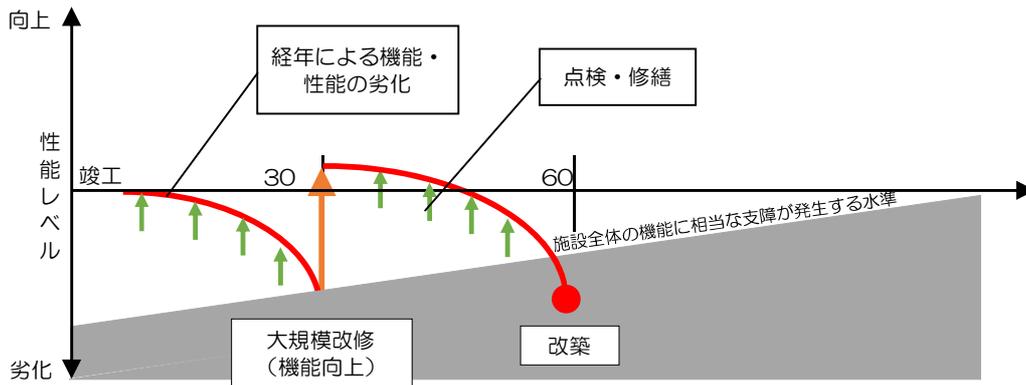
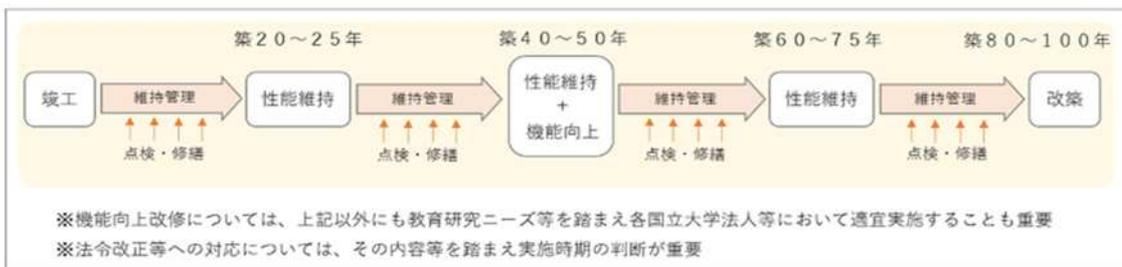
【改築中心のイメージ（従来型）】

【長寿命化のイメージ】

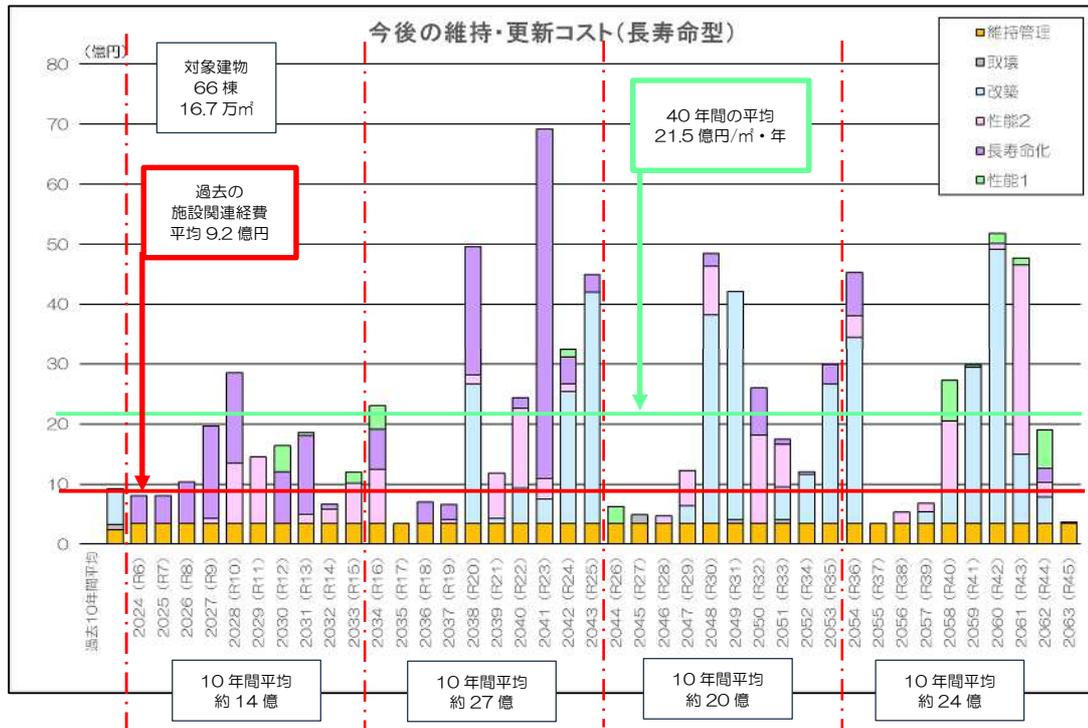
本学においては、築20年経過後に設備等の機能回復のための改修（以下「大規模改造」という。）を行い、築40年経過後（目標使用年数の中間期）に長寿命化改修を実施、その後20年経過後に再度大規模改造を行うなど、定期的に必要な改修を行うことで施設の長寿命化を図ることとする。

試算にあたっては、「国立大学法人等施設整備5か年計画試算単価」を適用し、改築（422千円/㎡）、大規模改造（227千円/㎡）、長寿命化改修（227千円/㎡）、大規模性能改修（113千円/㎡）、維持管理（1.87千円/㎡）として算出する。

試算の結果、40年間で約859億円、年間あたり21.5億円となった。

従来型の試算に比べ、年間約5.0億円の削減が見込まれることがわかった。

ただし、直近10年間の施設関連経費9.2億円/年の約2.3倍であり、長寿命化型にすることによりコストの削減効果は見込まれるものの、長寿命化だけではまだまだ厳しい状況である。
